NTP 633: Detección de amianto en edificios (II): identificación y metodología de análisis

Detection de l'amiante dans les bâtiments (II). Identification et méthodologie de l'analyse
Asbestos detection in buildings (II). Identification and methodology of analysis

El objetivo de esta NTP es orientar en la identificación de materiales con amianto en edificios, aportando una metodología para la toma de muestras y las técnicas adecuadas para el análisis de materiales susceptibles de contener fibras, así como facilitar la interpretación de los resultados.

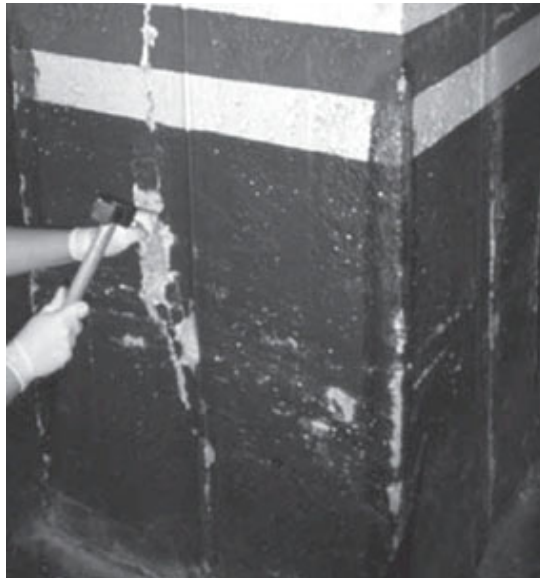
Figura 4

La muestra se extraerá con herramientas de corte o golpeado manual que desprendan las mínimas fibras al ambiente, evitando en lo posible cualquier herramienta de fricción o abrasión. En caso de necesitar este tipo de herramientas, se utilizarán de baja velocidad de giro y se acoplarán aspiradores de polvo y partículas con filtros absolutos. Ver figura 4.
